# 供用中 PC 箱桁橋のゲルバー改良

## ～首都高速道路 (改) 上部工補強工事 1-106～

Gerber Repairment at a PC Box Girder Bridge in Service

本工事は、供用中 PC 箱桁橋のゲルバー改良工事であり、車両走行を持続するために、「構造耐力を確保できるプレストレス」を維持することを前提条件として、損傷した受台を撤去してゲルバー部を連続化する改良と、損傷したゲルバー支承を撤去し取り替える改良を行った。

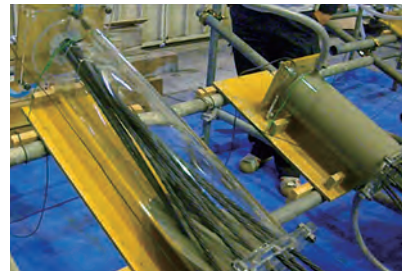
写真 8 試験状況

斜め配置となる支圧板台座内に PC 鋼材が配置されるため、注入孔を最下位置、排出孔を最上位置に配置し、充填確認試験を行い、PC 鋼材の防錆および構造物との一体性確保のためグラウト充填に問題ないことを確認した。(写真 8、写真 9、写真 10)

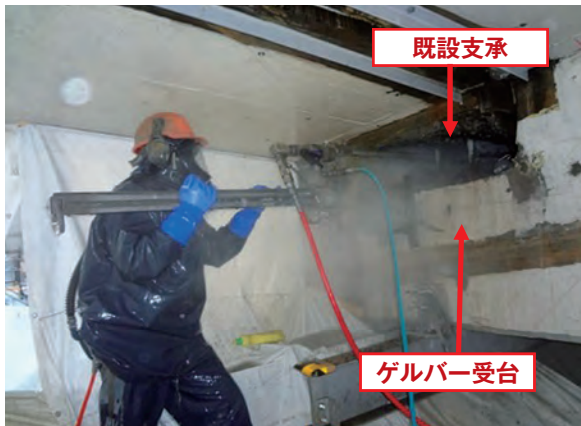
写真 13 ゲルバー受台はつり状況

ゲルバー連続化に伴い、受台をはつり出し、既設 PC 定着具を撤去・再定着を行い、外ケーブルの緊張を行った。(写真 13, 写真 14, 写真 15, 写真 16)

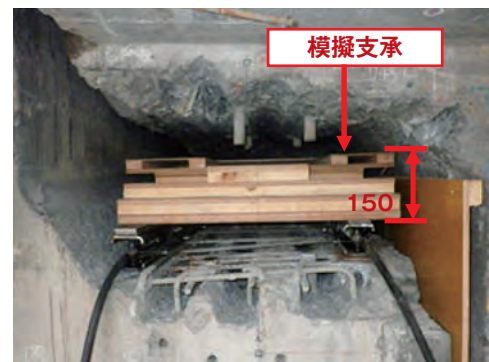
写真 17 新設支承施工試験状況

新設支承は、制限された空間に配置するので、施工前に同サイズの模擬支承を用いて、作業性確認の施工試験を行った。ウェブ側面から挿入する新設支承は、水平移動用架台で設置位置まで吊上げ、支承を水平移動させて、ゲルバー受台上の橋座面に配置した。(写真 17, 写真 18)

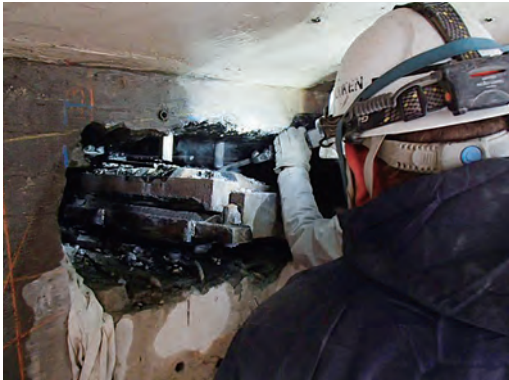
写真 19 既設支承撤去状況

以下に支承の撤去・設置および浮き上がり防止装置の施工状況を示す。(写真 19, 写真 20, 写真 21, 写真 22)

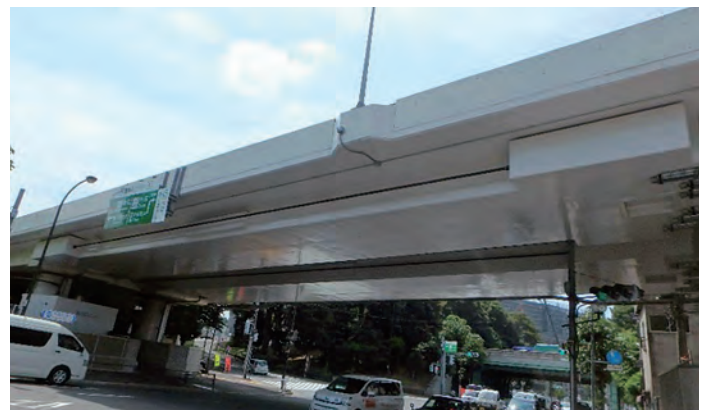
写真 23 施工完了

供用下におけるゲルバー改良において、車両走行に耐えるプレストレスを維持し、連続化および支承取替えを行うことができた。
